Die Restaurierung des Altarretabels der evangelischen Stadtkirche in Murrhardt Eine außergewöhnliche Konservierungs- und Restaurierungsmaßnahme

Jochen Ansel/Cornelia Riekert/Barbara Springmann

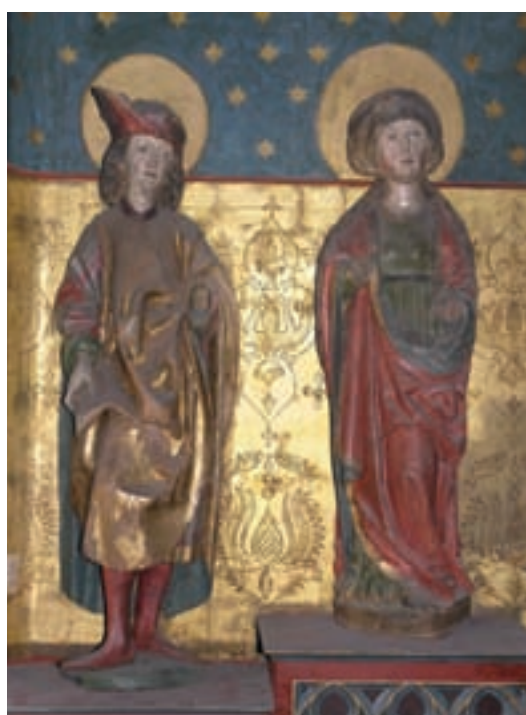
zuheben. Gesichter und Haare sind sehr fein ausgearbeitet, an den Handrücken sind, der Natur entsprechend, erhöhte Adern zu sehen. Dagegen wirkt die Magdalenenfigur in ihrer Ausführung schlichter. So sind zum Beispiel die Faltenwürfe ihres Mantels im Gegensatz zu denen der beiden flankierenden Skulpturen weniger plastisch ausgearbeitet (Abb. 3).

3 Sebastian und Magdalena im Schrein, Zustand vor der Restaurierung.

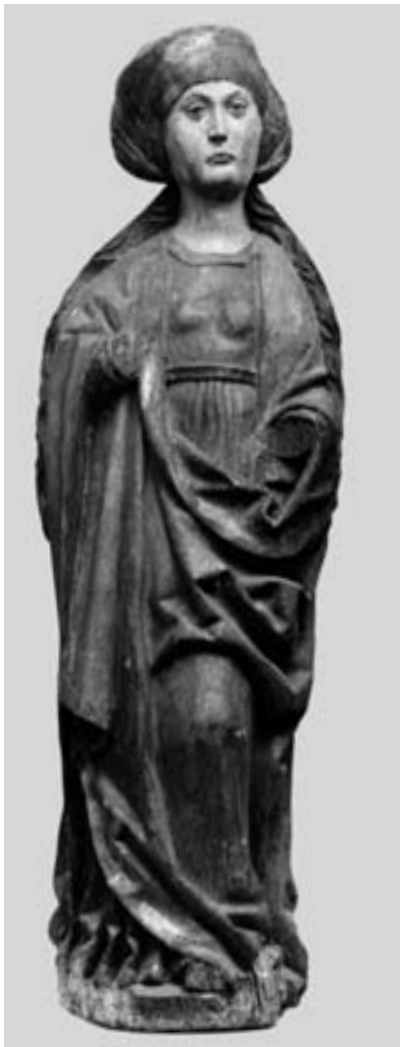
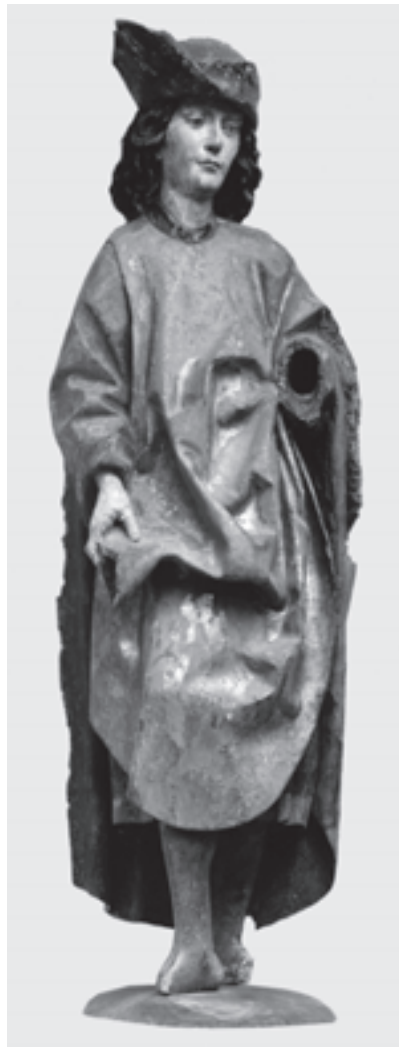
4 u. 5 Historische Aufnahmen von den Schreinflügelfiguren Sebastian und Magdalena nach 1900.

Den Überlieferungen zufolge müssen die Figuren längere Zeit auf feuchtem Boden oder gar im Wasser gestanden haben. Besonders bei Veit und Sebastian tritt das blanke Holz umfangreich zum Vorschein. Alle Fußzonen der Skulpturen sind entweder komplett verloren (Veit) oder durch Schädlingsfraß und Fäulnis stark reduziert. Bereits früher schon an die Plintenunterseiten aufgedoppelte Sperrholzplatten bei Sebastian und Maria können als weiteres Indiz für die erhebliche Schwächung der Holzsubstanz gewertet werden. Ohne diese Stabilisierungen waren beide Skulpturen nicht standfähig. Hutkrempe, ein großes Stück der Marienhaube sowie des Veitkessels und diverse Faltenstege fielen dem Holzwurm zum Opfer. Zudem sind durch mechanische Beschädigung die linke Hand Sebastians und beide Hände Maria Magdalenas, einschließlich ihrer sie genau bestimmenden Attribute abhanden gekommen (Abb. 4, 5).

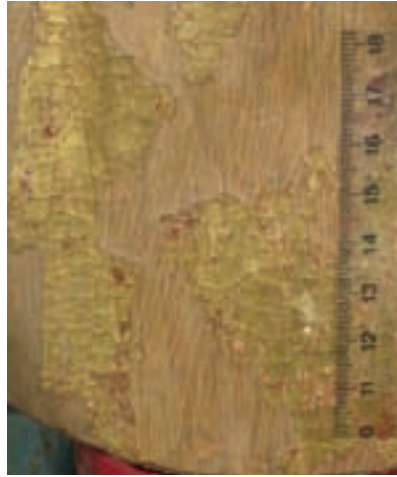
Kittungen in den Goldbereichen der Figuren egalisieren den Niveauunterschied zwischen Holz und Fassung. Mit brauner Farbe, in breiten Strichen aufgetragen, wurde ein vermittelnder Ton zwischen Holz und Goldblattaufgabe gewählt, was die Ablesbarkeit der tatsächlich noch vorhan-

denen Fassungen erschwerte und ein unübersichtliches Nebeneinander von Originalbestand und Ausbesserung bewirkte. Mitunter wurde die Retuschierfarbe auch ohne ausgleichende Kittung direkt auf das Holz aufgetragen, was besonders in den Gesichtern der Figuren wenig differenzierend geschehen ist. Eine Klärung des Bestandes war hier dringend erforderlich (Abb. 6, 7).

6 Detail vom Mantelsaum Sebastians: Grobe Strichretuschen einer früheren Restaurierung zwischen goldenen Fassungsresten.

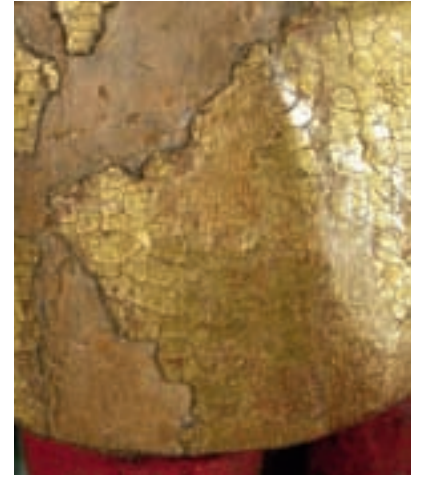
7 Detail vom Mantelsaum Sebastians: Goldene Fassungsreste nach Entfernung der Altkittungen und Retuschen.

maßstäben nicht mehr genügten. Sie wurden entweder komplett ersetzt oder mit Holzkittmasse plastisch überarbeitet. Die Herausnahme der alten nivellierenden Kittungen sowie der verfälschenden und hervorstechenden Retuschen erbrachte vor allem bei den Figuren die gewünschte klare Differenzierung zwischen erhaltener originaler Fassung und hölzernem Bildträger. Kleine Ausbrüche innerhalb zusammenhängender Fassungsfächen wurden durch gezielte Einzelkittungen zu einer größeren Fläche ausgeweitet (Abb. 11, 12), was die Ablesbarkeit der historischen Farbgebung verbesserte. Dies galt besonders für die Inkarnate und Goldflächen der beiden Weckmann-Figuren.

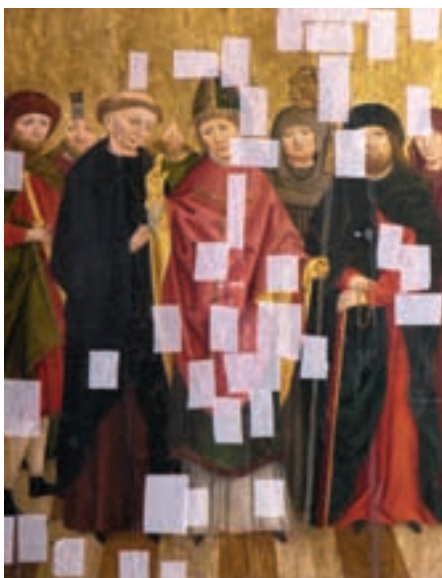
An den Flügelgemälden gab es neben Rissbildungen an den Holztafeln viele Malschichtabhebungen. Einige dieser Abhebungen waren bereits abgeblättert, was neue, auffällige Fehlstellen entstehen ließ. Die Schreinflügel waren jedoch in unterschiedlichem Ausmaß von solchen Schäden betroffen, der rechte deutlich mehr (Abb. 10). Hier müssen die zeitweilige Sonnenbestrahlung durch das rechts des Retabels befindliche Kirchenfenster und ein zu intensiver Einsatz der Kirchenheizung als Schadensursachen in Betracht gezogen werden. Zwischenzeitlich wurde durch einen abschattenden Vorhang am Fenster Abhilfe geschaffen. Ein künftig maßvollerer Heizbetrieb mit kurzen Heizphasen, bis maximal 15 °C Spitzentemperatur, garantiert einen langfristigen Erhalt des hochwertigen Ensembles und wirkt sich zudem positiv auf die laufenden Gemeindegeldern aus. Im Zuge einer eingehenden Substanzuntersuchung vor der Restaurierung veranschaulichte eine Betrachtung der beiden Retabelflügel unter ultraviolettem Licht ihre abweichende Schadensentwicklung (Abb. 9). So konnte die komplette Fußzone der rechten unteren Bildtafel als frühe Ergänzung, möglicherweise bereits durch Kunstmalers Eger, identifiziert werden. Die unterschiedliche Qualität der Maltechnik und das fehlende Schriftband lassen dies zudem deutlich werden. Übergroß aufgetragene und auf den Bildflächen großzügig verstrichene Kittungen früherer Eingriffe waren durch ihre eigene Topografie im flachen seitlichen Licht deutlich erkennbar. Überlap-

8 Unteres Gemälde des rechten Seitenflügels: Notsicherung der lockeren Malschicht.

Notsicherung der gefährdeten Partien mit Japanpapier und Methylzellulose durch Restauratoren des Landesdenkmalamtes ausgeführt (Abb. 8). Eine beschränkte Ausschreibung unter spezialisierten Fachrestauratoren erbrachte verbindliche Kosten.

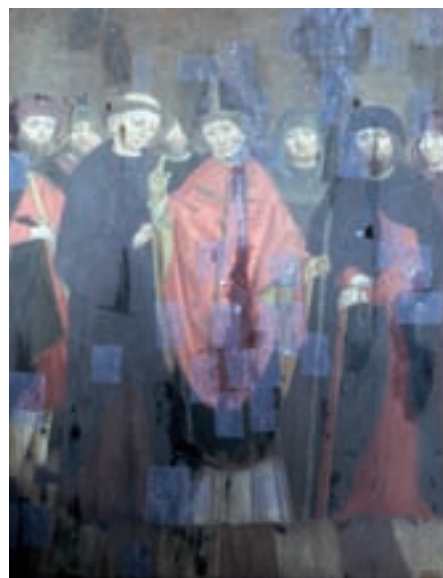
9 Aufnahme des rechten unteren Tafelgemäldes im ultravioletten Licht: Retuschen und Überarbeitungen erscheinen dunkel.

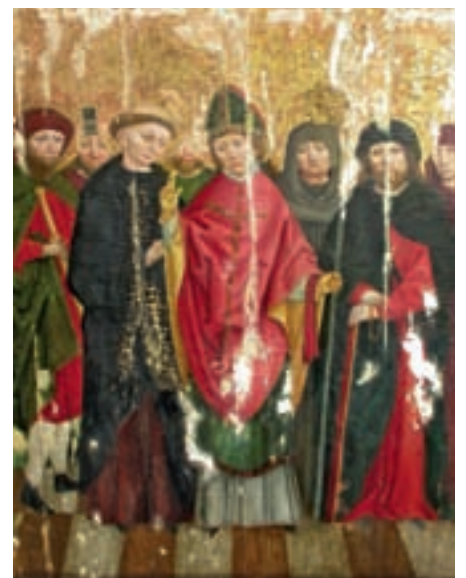
10 Unteres Gemälde des rechten Seitenflügels nach Abnahme der Altkittungen.

Auch an den Tafelgemälden wurden die alten Retuschen und Kittungen entfernt, da ihr grober Duktus eine markante Diskrepanz zur Ausführungsqualität darstellte. Durch Zurückarbeiten von überlappenden Altkittungen auf den Bereich der tatsächlichen Fehlstellen konnte einiges an Originalmalerei wiedergewonnen werden. Dabei konnten einige stabile und materialverträgliche Kittungen im Gemälde belassen werden. Die umfangreich ausgebesserten und komplettierten Gemälde sollten im Gegensatz zu den fragmentarischen Figuren wieder eine geschlossene Malschicht erhalten (Abb. 13, 14, 15).

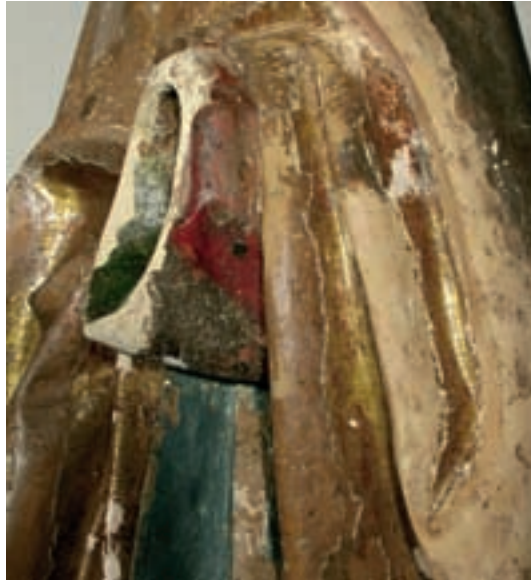
Die drei Holzskulpturen sind jeweils aus einem Stück Holz gefertigt. Lediglich die heute fehlende Hand des Sebastian, vermutlich mit Pfeilen als Attribut, wurde separat geschnitzt und in den Ärmel eingefügt (Abb. 11, 12). Es handelt sich bei allen drei Figuren um Lindenholz. Die Vorderseiten sind vollplastisch geschnitzt, die nicht einsehbaren Rückseiten wurden ausgehöhlt, um die Bildung von Spannungsrissen herabzusetzen. Die hochwertige Qualität der Schnitzarbeiten ist vor allem bei den beiden Weckmann-Figuren hervor-

11 Linke Schulterpartie des hl. Sebastian nach Entfernung der alten Retuschen.

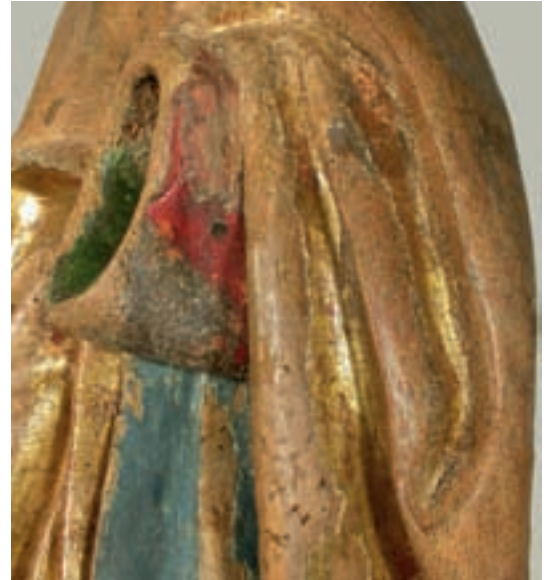
12 Linke Schulterpartie des hl. Sebastian nach der Restaurierung.

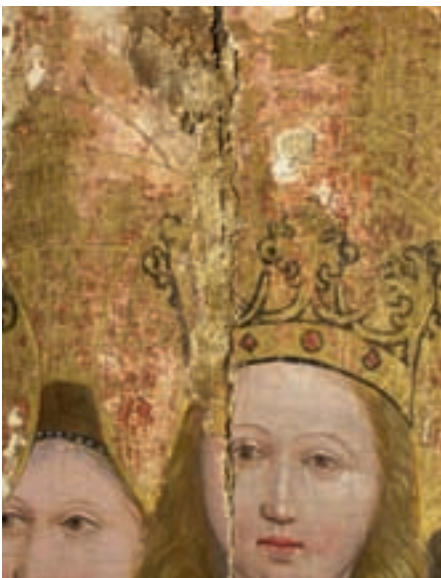
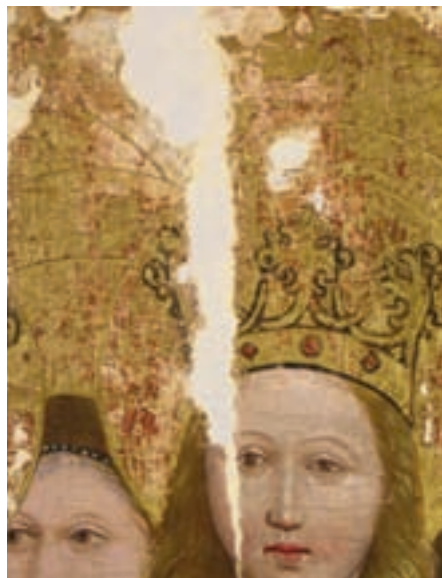
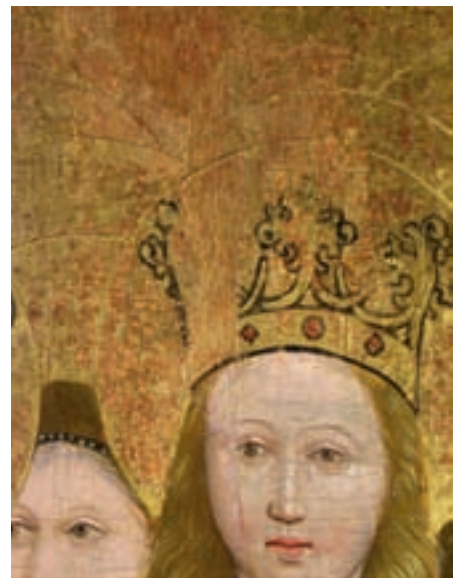
13 Kopf der Katharina aus dem rechten Seitenflügel nach Entfernung der überlappenden Kittungen.

14 Kopf der Katharina aus dem rechten Seitenflügel mit neuen Kittungen.

15 Kopf der Katharina aus dem rechten Seitenflügel im Endzustand.

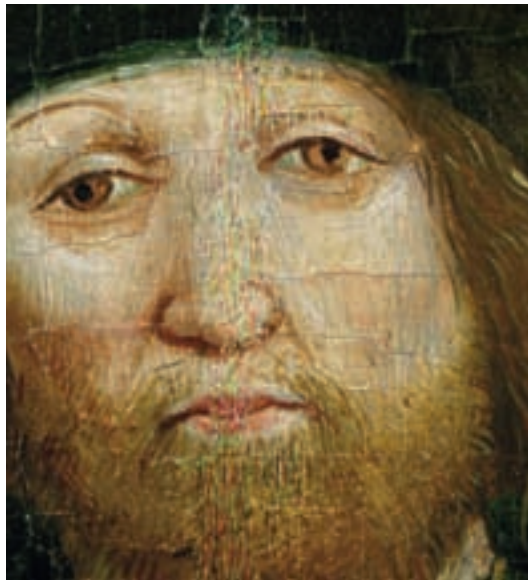
16 Kopf des Jakobus aus dem rechten Seitenflügel mit vierfarbiger Strichretusche.

In Würdigung der hohen künstlerischen Qualität von Gemälden und Figurenfassungen galt der Retusche besondere Aufmerksamkeit. Sie sollte aus nächster Nähe für den Betrachter zwar als Zutat erkennbar sein, sich bei mäßiger Entfernung jedoch harmonisch in das Gesamtbild einfügen. Im Rahmen der vorgezogenen Musterrestaurierung wurde eine feinteilige Retusche in Strichtechnik mit lediglich vier Einzelfarben und Muschelgold entwickelt und an den übrigen Skulpturen und Gemälden angewendet. Aus kurzer Distanz betrachtet sind die Farben differenzierbar, mit zunehmender Entfernung findet für den Betrachter die Verschmelzung zum entsprechenden Farbton und die Einfügung in die Umgebung statt (Abb. 16).
