Die Restaurierung des Altarretabels der evangelischen Stadtkirche in Murrhardt Eine außergewöhnliche Konservierungs- und Restaurierungsmaßnahme

Jochen Ansel/Cornelia Riekert/Barbara Springmann

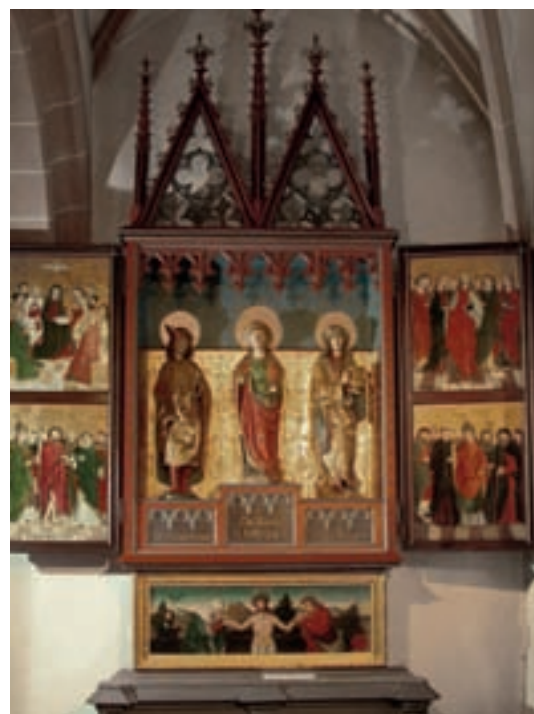
1 Das Retabel aus der evangelischen Stadtkirche in Murrhardt, Gesamtaufnahme nach der Restaurierung.

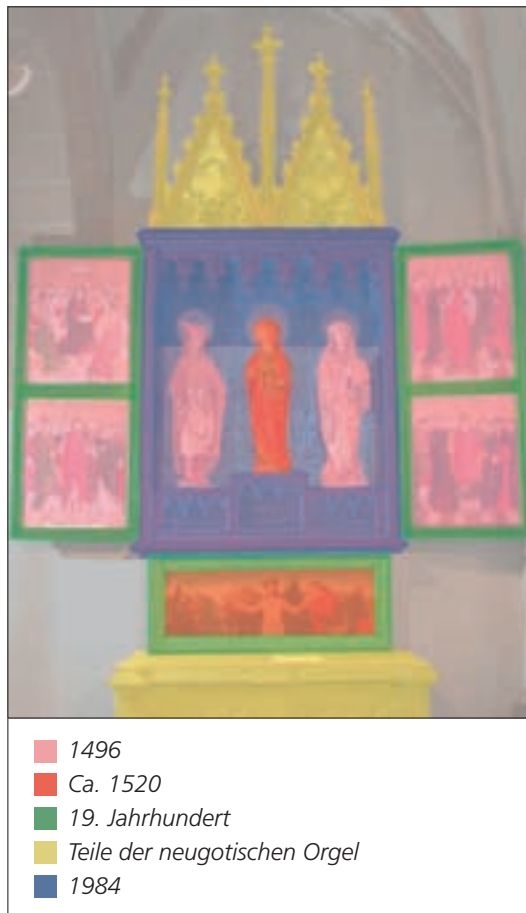
Um die Anfang der 1970er Jahre nach Murrhardt zurückgeholten qualitätvollen Skulpturen und Tafelgemälde wieder zusammenzuführen und in würdiger Form in der Kirche zu präsentieren, fertigten engagierte Murrhardter Bürger 1984 den aktuellen Altarschrein samt Figurenpodest und Predellenkasten neu an. Aus Zierelementen der abgebrochenen neugotischen Kirchenorgel formten sie das Gesprenge auf dem Altarschrein und das Schleierbrett über den Figuren. Weitere Zierelemente davon fanden an Figurenpodest und Mensaverkleidung eine sinnvolle Weiterverwendung (Abb. 2).

2 Zeitliche Einordnung der einzelnen Retabelbestandteile, Fotomontage.
